**Kostenneutrale
Erhöhung der Dauer-
haftigkeit von
Stützen und Wänden**

Top12 in gepflasterten
Parkgaragen

Steeltec

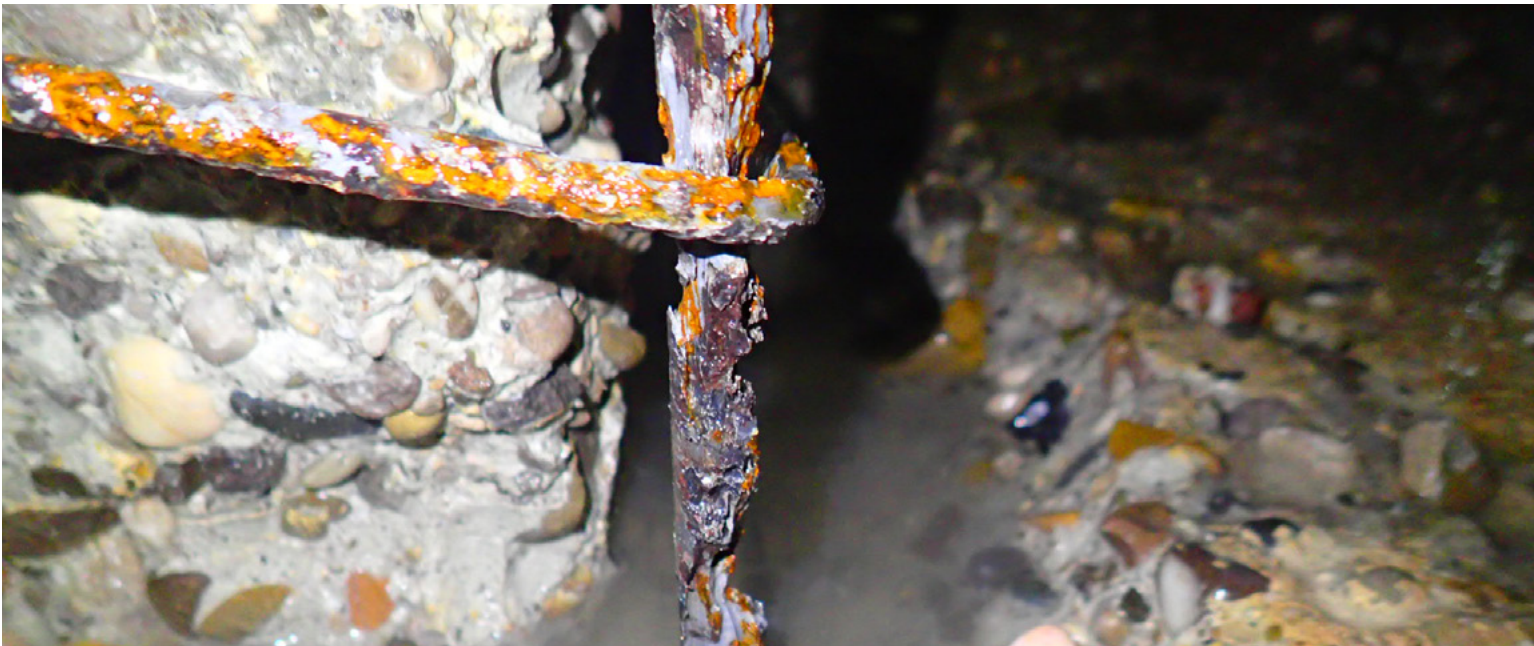
3 Bewehrungskorrosion an einem Stützenfuß infolge Chlorideinwirkung (Quelle: Hochschule München)

Die Ergebnisse belegen eindrücklich, dass in der Praxis bei ungeschützten Tiefgaragenstützen oder -wänden aufgrund der hohen Chloridbelastung vor der geplanten Lebensdauer (i.d.R. 50 Jahre) mit Korrosionserscheinungen zu rechnen ist, siehe z.B. Bild 3.

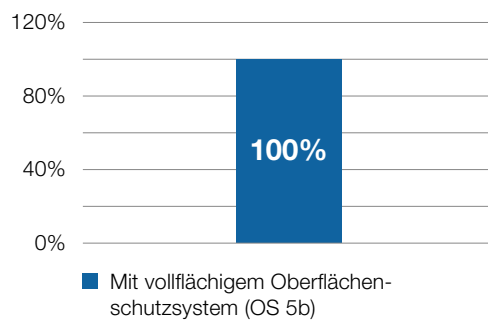
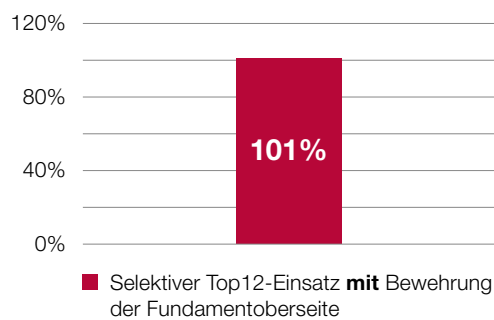
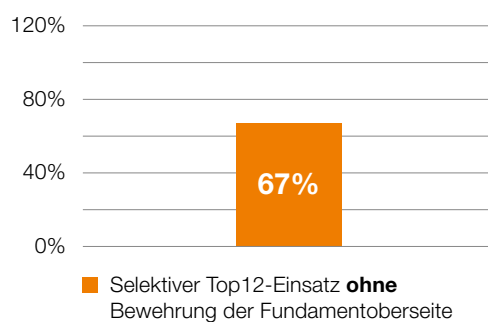
Herstellkosten mit Oberflächenschutzsystem (Referenz)

Top12-Herstellkosten mit Fundamentoberseite

Top12-Herstellkosten ohne Fundamentoberseite

5 Vergleich der Herstellungskosten möglicher Varianten nach DBV Merkblatt „Parkhäuser und Tiefgaragen“, gemäß [3]
Annahme für Kostenvergleich: Abmessungen Stütze 0,3 m * 0,5 m; Fundament 2,5 m * 2,5 m * 1,0 m; Bewehrungsgehalt: Stütze 250 kg/m³; Fundament 120 kg/m³ bzw. 80 kg/m³; Beschichtung bis 1,0 m über OK Fundament; Top12: 2 m über OK Fundament

Eine Kostenschätzung der Hochschule München [3] zeigt, dass die Herstellungskosten für die Top12-Variante und der Einsatz eines Oberflächenschutzsystems vergleichbar sind, siehe

Bild 5. Das heißt, die Herstellungskosten für Top12 entsprechen dem Aufwand zum Einsatz einer Beschichtung (Material & Arbeitsaufwand). Ist an der Fundamentoberseite planerisch keine Bewehrung vorgesehen, liegen die Herstellungskosten für die Top12-Variante sogar ca. 30% unterhalb der Standardvariante mit einem vollflächigen OS-System.
